RAPPORTO DI VENDITA: CATERPILLAR 303 E CR - Matricola SGE01### - Anno 2020

Il presente rapporto riporta in sintesi le osservazioni emerse dall'ispezione tecnica che il nostro consulente ha effettuato sulla macchina.

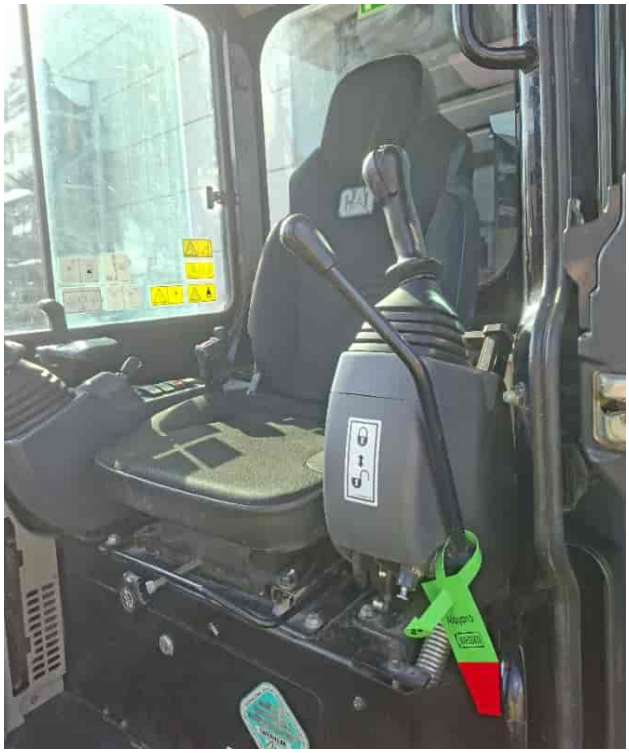
- Il contaore è: Funzionante
