RAPPORTO DI VENDITA: CATERPILLAR 301.7 - Matricola JH701300 - Anno 2019

Il presente rapporto riporta in sintesi le osservazioni emerse dall'ispezione tecnica che il nostro consulente ha effettuato sulla macchina.

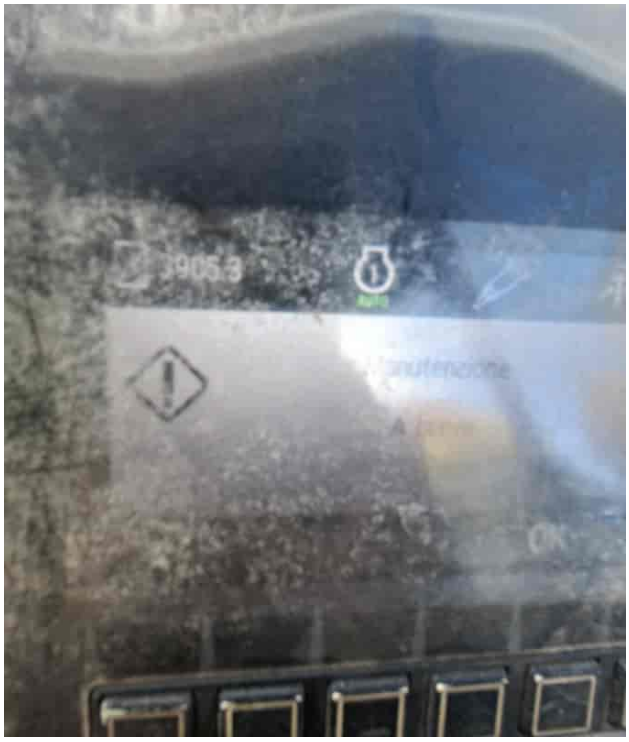
CAT
301.7

- Il contaore è: Funzionante

CATERPILLAR
CATERPILLAR
CAT03017HJH701300
CATERPILLAR INC.
PEORIA, IL 61629
MADE IN CHINA
OF DOMESTIC AND
FOREIGN COMPONENTS
