RAPPORTO DI VENDITA: BOBCAT S100#KBOBC - Matricola B4KH11207 - Anno 2019

Il presente rapporto riporta in sintesi le osservazioni emerse dall'ispezione tecnica che il nostro consulente ha effettuato sulla macchina.

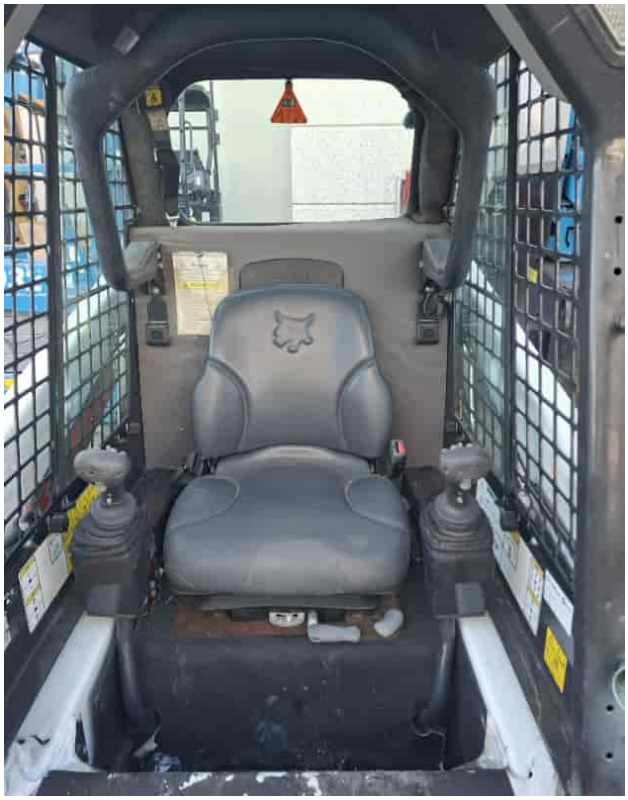
- Il contaore e': Funzionante
