RAPPORTO DI VENDITA: YANMAR VIO57#KYANM - Matricola YCEVIO57TBFE09224 - Anno 2021

Il presente rapporto riporta in sintesi le osservazioni emerse dall'ispezione tecnica che il nostro consulente ha effettuato sulla macchina.

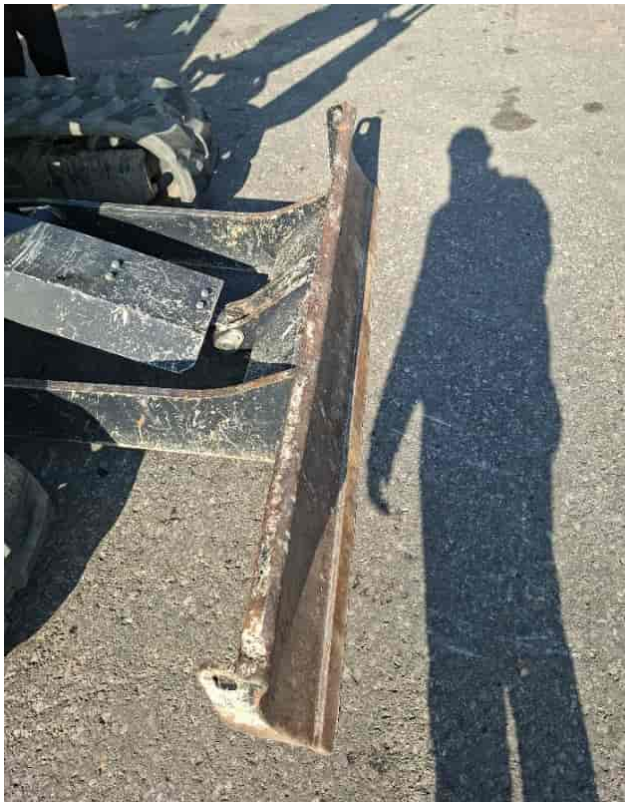
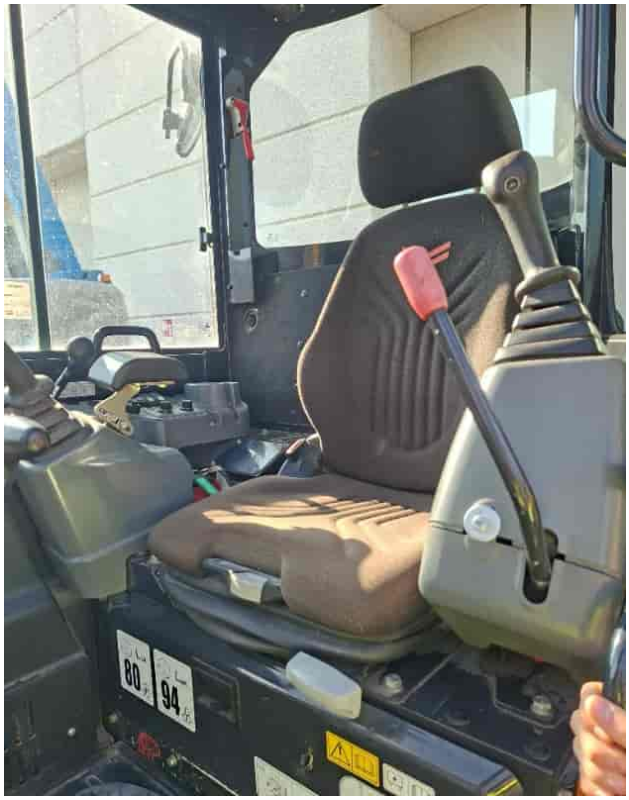
FOTOGRAFIE MACCHINA

- Il contaore è: Funzionante
