RAPPORTO DI VENDITA: CATERPILLAR 302.7DCR - Matricola LJL05571 - Anno 2019

Il presente rapporto riporta in sintesi le osservazioni emerse dall'ispezione tecnica che il nostro consulente ha effettuato sulla macchina.

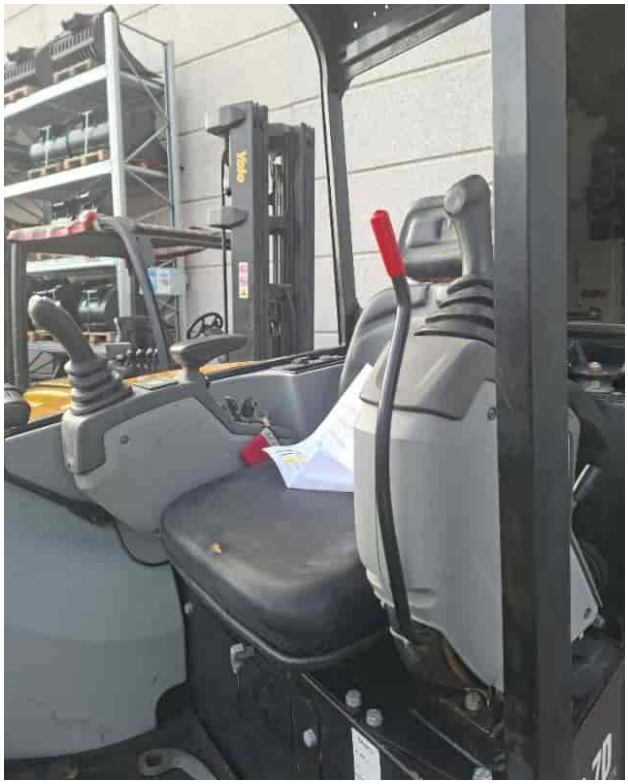
- Il contaore è: Funzionante
