RAPPORTO DI VENDITA: CATERPILLAR 330 NG - Matricola PFN00299 - Anno 2019

Il presente rapporto riporta in sintesi le osservazioni emerse dall'ispezione tecnica che il nostro consulente ha effettuato sulla macchina.

Modello: 330 NG

Famiglia: ESCAVATORE CINGOLATO MEDIO

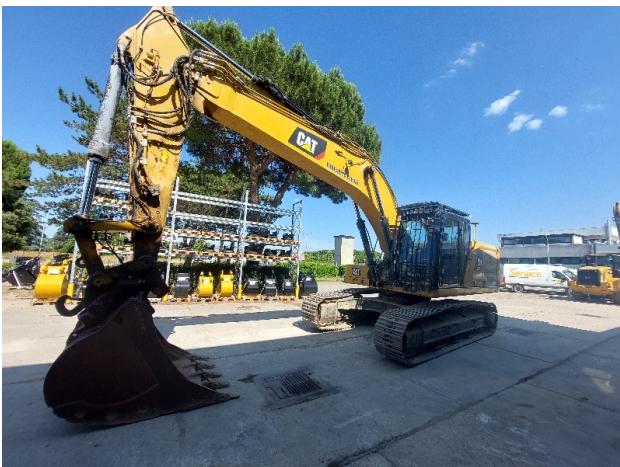
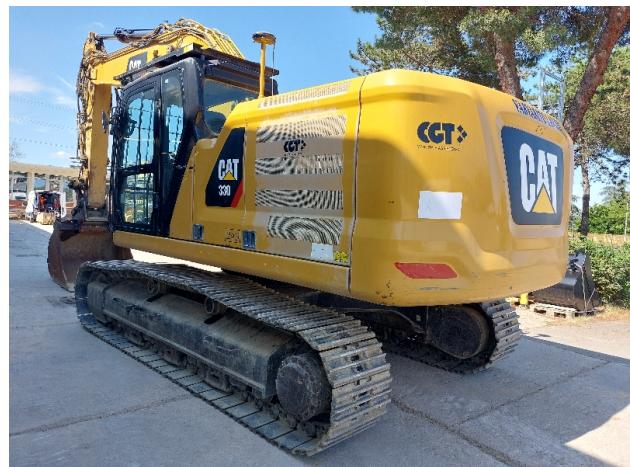
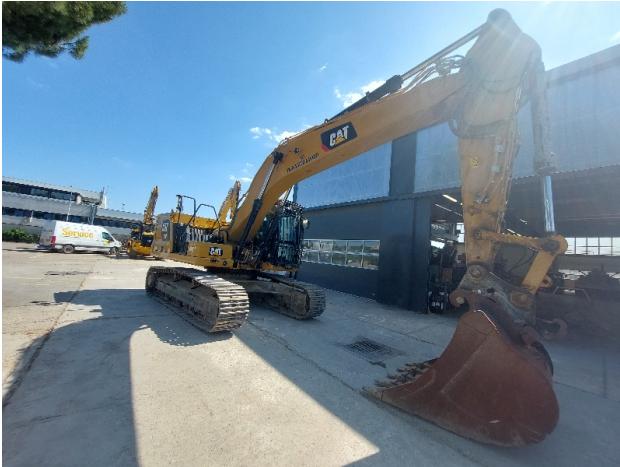
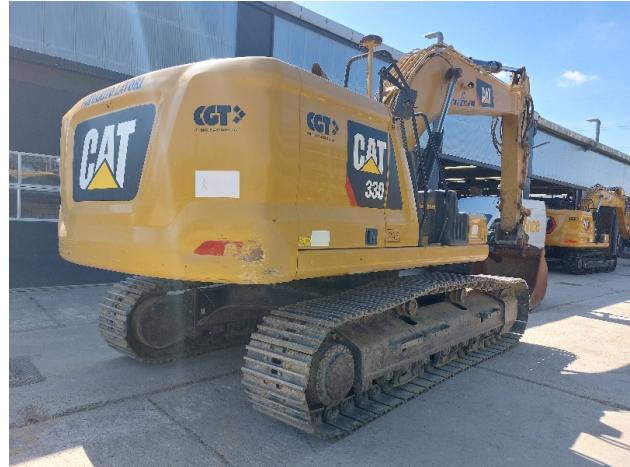
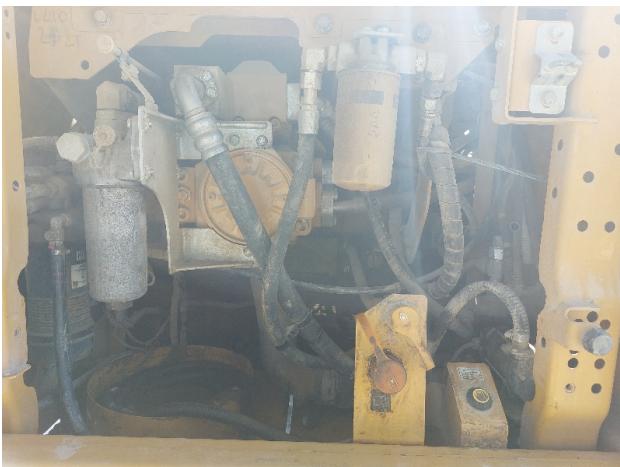
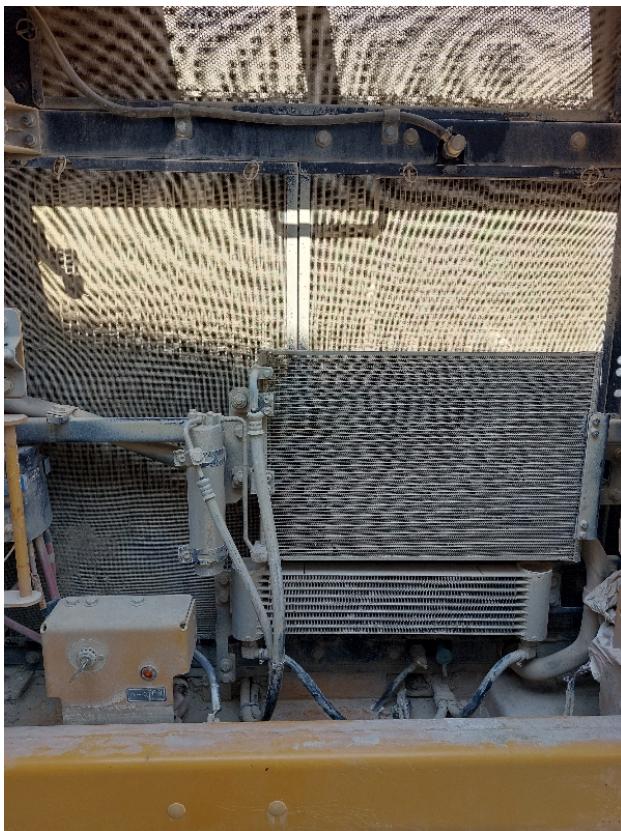
FOTOGRAFIE MACCHINA

- ◆ Il contatore è: Funzionante
 - ◆ Annotazioni sul: Escavatore dotato di sistema 3D originale completo, pedale traslazione rettilinea, pedale elettrico martello.
-
